**T.C. Sağlık Bakanlığı  
Türkiye İlaç ve Tıbbi Cihaz Kurumu  
Konu : Tıbbi Cihazlar Uyarı Sistemi**

## **ACIL SAHA GÜVENLİĞİ DUYURUSU** **Capnostream™20 ve** **Capnostream™20p Hasta Monitörlerinde kullanılan Pil Paketleri İçin**

## ACİL Saha Güvenliği Duyurusu Capnostream™20 ve Capnostream™20p Hasta Monitöründe Kullanılan Pil Paketi İçin

### Ek A: Pil Paketini Çıkarma Prosedürü

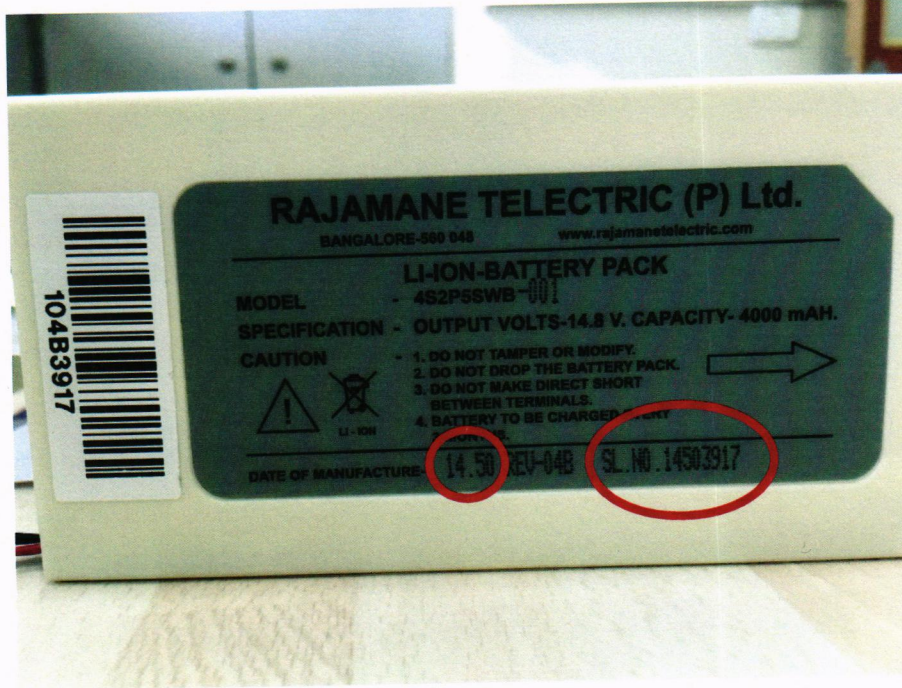
Bu prosedür, yalnızca Nisan 2014 ve Şubat 2016 tarihleri arasında üretilmiş pil paketlerini içeren Capnostream™20 veya Capnostream™20p için gereklidir. Bunu, 14.14 ile başlayan tarih kodları gösterir.

Bu saha eylemi, 2014'ün 14. haftasından (14.14) 2016'nın 5. haftasının (16.05) sonuna kadar üretilen pil paketlerini kapsar. Bu tarih kodunu, hem üretim tarihinde hem de seri numarasının ilk 4 rakamında görebilirsiniz. Burada verilen örnek, 2014'ün 50. haftasında (14.50) üretilmiştir.

2	Pili monitörden çıkarın ve 14.14 ve üstüyle başlayan bir tarih kodu olduğunu doğrulayın. Sayfa 1'deki büyütülmüş fotoğrafa bakın. Pil, Nisan 2014'ten önce üretilmişse bu prosedür gerekli değildir.

4	Pili plastik naylon torbadan çıkarın ve 14.14 ve üstüyle başlayan bir tarih kodu olduğunu doğrulayın. Sayfa 1'deki büyütülmüş fotoğrafa bakın. <b>Pil, Nisan 2014'ten önce üretilmişse bu prosedür gerekli değildir.</b>
